MESA ALTA DE 180 CM CON DOBLE FREGADERO CENTRAL Y RESPALDO ESTRUCTURA ESMALTADA IMSS 517.609.0693

Mobiliario Médico y Equipamiento Hospitalario

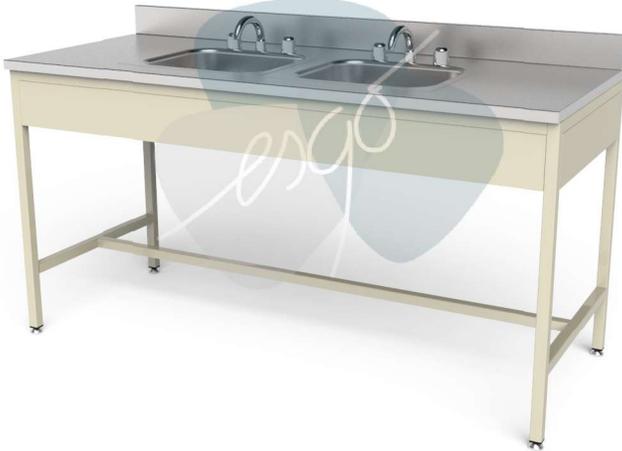
MES045

Cubierta y dos fregaderos centrales de 50 x 50 x 35 cm fabricados en lámina de acero inoxidable Tipo AISI-304 Calibre No. 16, con acabado pulido.

Estructura y refuerzos fabricados de tubo cuadrado de acero al carbón calibre No. 18 de 1 1/4" x 1 1/4" (32 x 32 mm), acabado en esmalte alquidálico electrostático horneado.

Faldones de lámina de acero al carbón Calibre No. 22, acabado en esmalte alquidálico electrostático horneado.

Regatones niveladores de aluminio de 25.4 mm (1") diámetro, para ajuste de altura.

Dimensiones generales:

Largo: 180 cm (70.8")

Ancho: 70 cm (27.6")

Alto: 100 cm (39.8")

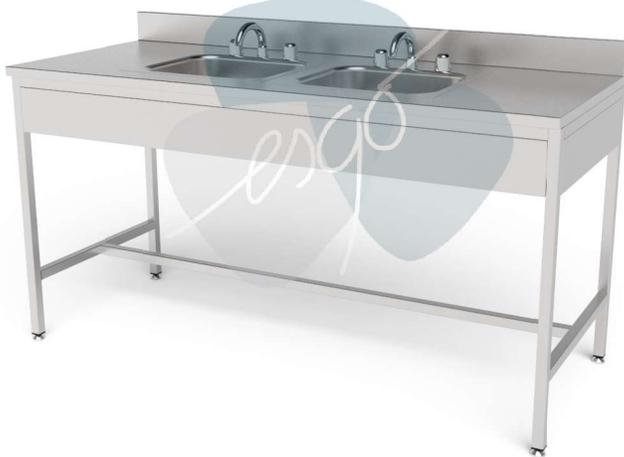
MES045A

MESA ALTA DE 180 CM CON DOBLE FREGADERO CENTRAL Y RESPALDO ESTRUCTURA ESMALTADA IMSS 517.609.0693

Cubierta y dos fregaderos centrales de 50 x 50 x 35 cm fabricados en lámina de acero inoxidable Tipo AISI-304 Calibre No. 16, con acabado pulido.

Estructura y refuerzos fabricados de tubo cuadrado de acero al carbón calibre No. 18 de 1 1/4" x 1 1/4" (32 x 32 mm), acabado en esmalte alquidálico electrostático horneado.

Faldones de lámina de acero al carbón Calibre No. 22, acabado en esmalte alquidálico electrostático horneado.
