## Banco giratorio con asiento acojinado - esmaltado Champion

### Descripción:

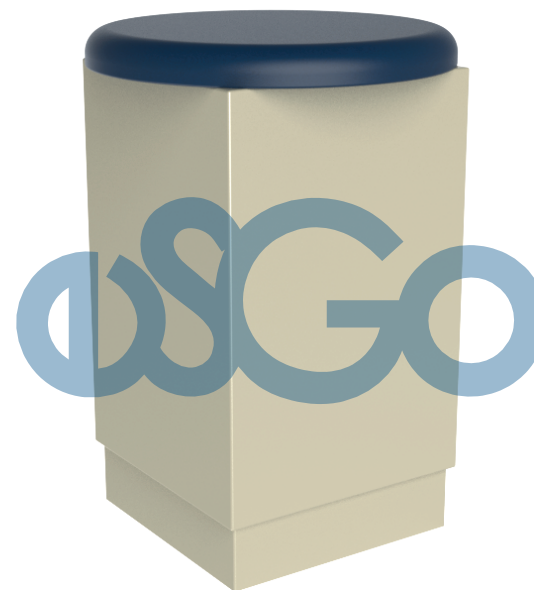
Asiento en madera de pino contrachapada de 16 mm (5/8") de espesor y 32 cm de diámetro, acojinado en espuma de poliuretano de 17 kg/m<sup>3</sup> de densidad y 2 cm de espesor, acabado en vinilo tipo piel.

Estructura en lámina de acero al carbón, calibre No. 22, acabado con pintura electrostática en polvo termoendurecida en horno.

Sistema de ajuste de altura con husillo.

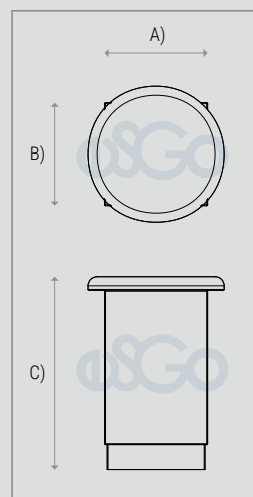
### Dimensiones generales:

A) Largo: 23 cm (9")

B) Ancho: 23 cm (9")

C) Altura ajustable: 43 cm (16.9") – 62 cm (24.4")
