Carro de servicio con 3 charolas en acero inoxidable

Descripción:

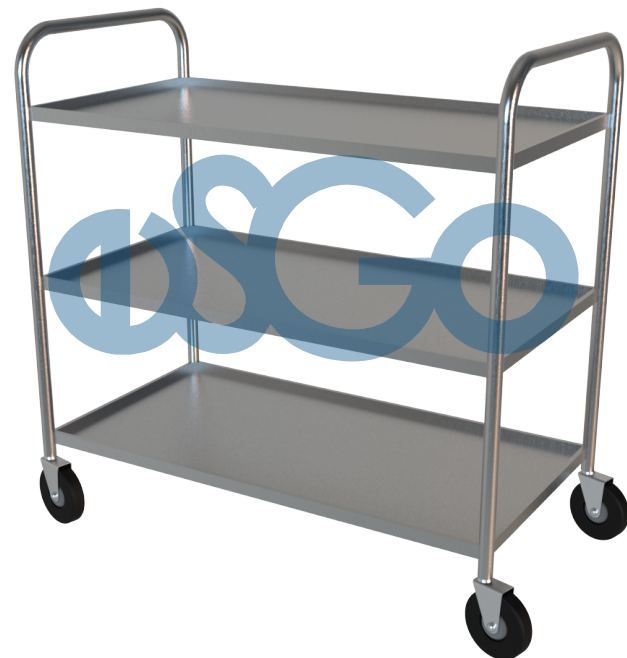
Estructura fabricada de tubo de lámina de acero inoxidable calibre No. 18 de 25 mm (1") de diámetro, acabado pulido.

Charolas de lámina de acero inoxidable calibre No. 18, acabado pulido.

Ruedas embaleradas de hule de 76 mm (3"), dos ruedas fijas y dos ruedas locas.
