## Banco Giratorio sin Ruedas Esmaltado

### Descripción:

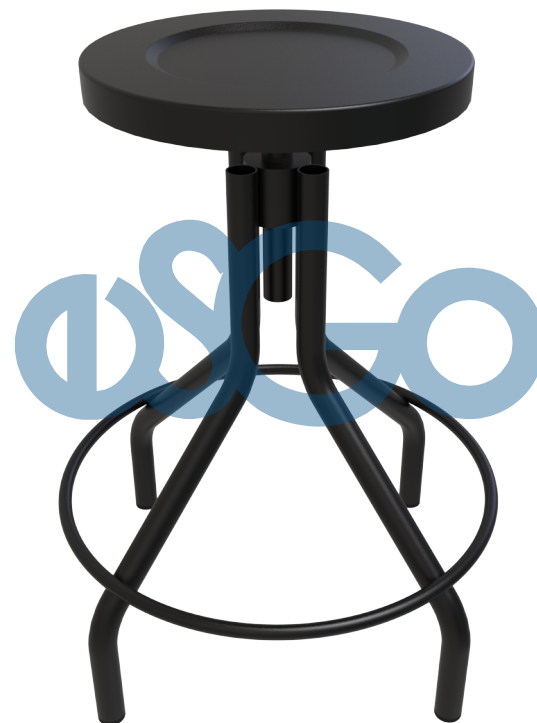
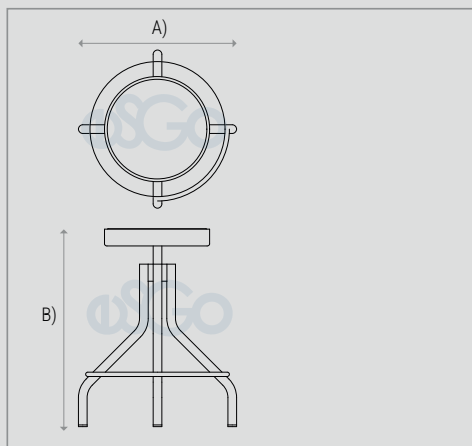
Asiento en lámina de acero Calibre No. 18, de 30 cm de diámetro, acabado en pintura en polvo electrostática termoendurecida en horno.

Estructura en tubo de acero Calibre No. 18, de 25.4 cm (1") de diámetro, acabado en pintura en polvo electrostática termoendurecida en horno.

Descansa pies en tubo de acero Calibre No. 20, de (1/2") de diámetro, acabado en pintura en polvo electrostática termoendurecida en horno.

Regatones en plástico color negro de alto impacto.

Sistema de ajuste de altura con husillo.

A) Diámetro: 45 cm (17.7")

B) Altura variable 51 cm (20") - 67 cm (26.4")
