## Banco Giratorio con Respaldo y Asiento Acojinado Neumático

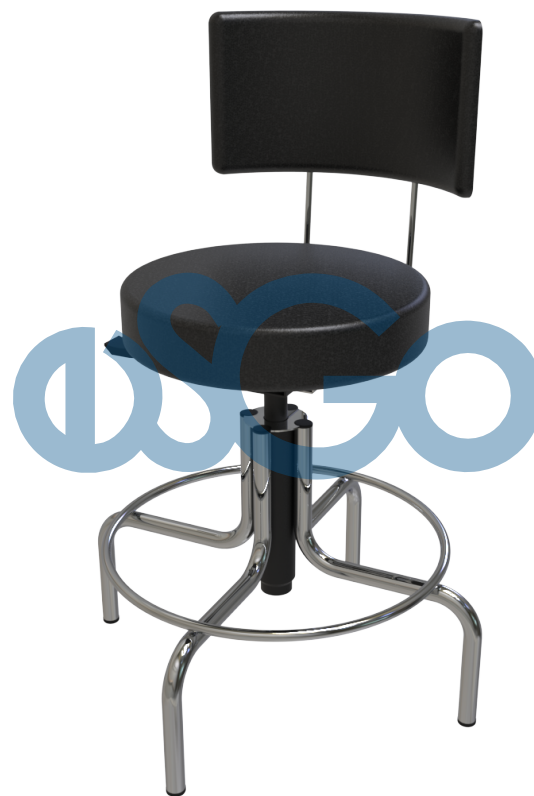
Base de asiento fabricada en triplay de madera de 19 mm de espesor con acojinamiento de espuma de poliuretano de 27 kg/m<sup>3</sup> de densidad y 7 cm de espesor.

Respaldo fabricado en madera de mdf, con refuerzo de lámina y acojinamiento de espuma de poliuretano de 27 kg/m<sup>3</sup> de densidad y 4 cm de espesor.

Mecanismo giratorio con placa y sistema de ajuste de altura con pistón neumático y palanca.

Acojinamientos tapizados con vinil imitación piel lavable, hipoalergénico y antiflamable. Disponible en varios colores.

Estructura fabricada en perfil tubular redondo de acero de 7/8" de diámetro Calibre 18, acabado cromado.

Descansapiés de perfil tubular redondo de acero de 1/2" de diámetro Calibre 20, acabado cromado.
